## Restauration de la chapelle polonaise et de Sainte-Marie-Madeleine

### | PATRIMOINE |

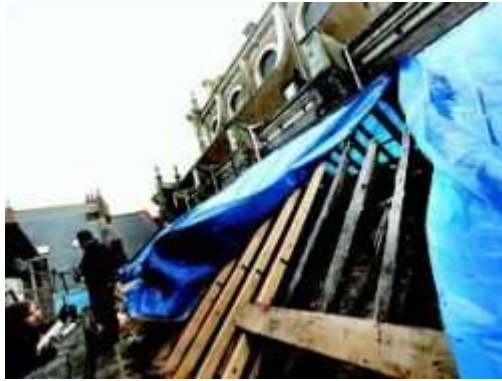
Charpente et toiture de la chapelle polonaise sont attaquées par le mэрule. PHOTO MAX ROSEREAU

Sur l'échafaudage longeant le toit de la chapelle polonaise, nichée à côté de l'église Saint-Étienne, rue de l'Hôpital-Militaire, le novice se sent le pas hésitant. Bien lui prend de ne pas poser le pied sur la charpente, car celle-ci est mangée par le mэрule, un champignon qui n'aime rien tant que l'humidité, la chaleur et le noir - conditions en ce lieu réunies.

« Le bois sur lequel repose la charpente est pourri. Le mэрule l'a attaqué et est même descendu dans la maçonnerie », commente Jacques Battais, dont l'entreprise restaure la toiture de cet édifice du XVIIIe siècle. Pour remédier au problème, la maçonnerie a été refaite sur 50 cm et traitée jusqu'à 1,50 m, et les poutres doublées par des neuves.

Au départ, étaient seulement prévues la réfection des ardoises et la pose d'un isolant. L'emprise du mэрule « ne se voyait pas avant le démontage », indique Dominique Plancke, conseiller délégué au patrimoine. Coût final de l'opération : 138 000 E.
